ACCORDO DI PROGRAMMA "STAZIONE AURELIA"
REALIZZAZIONE DI PARCO PUBBLICO
E RESTAURO CONSERVATIVO DELLA TORRE RIGHETI.

6.Torre Righetti

6.5 VERIFICA DELLO STATO DI FATTO E ANALISI DELLO STATO DI DEGRADO

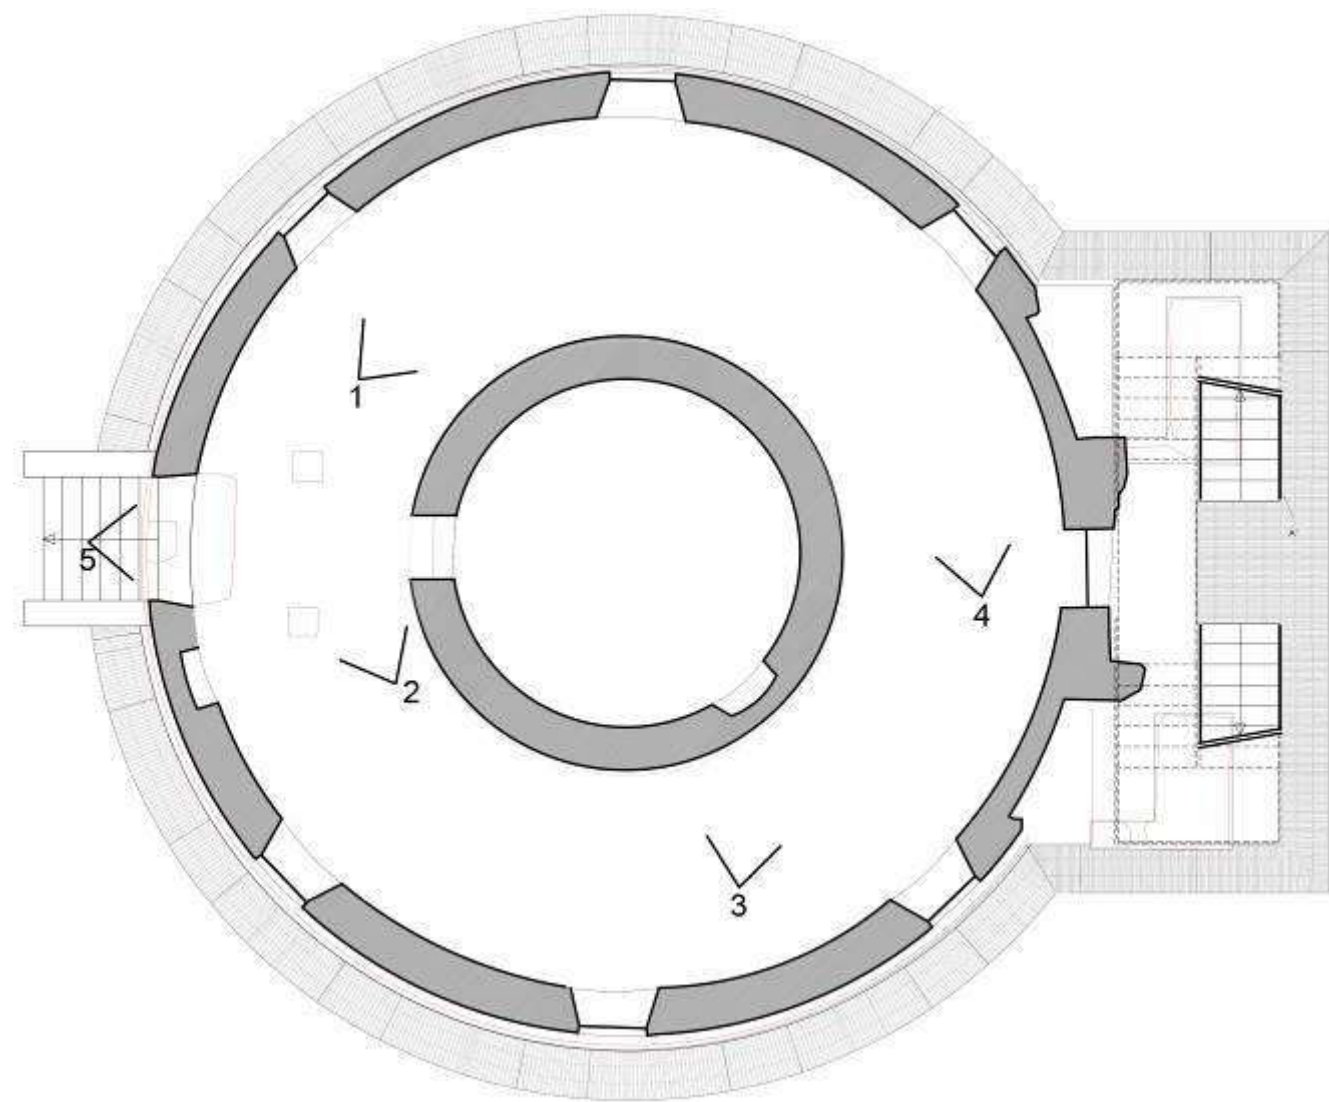
FOTO 1

DOCUMENTAZIONE FOTOGRAFICA
INTERNO BASAMENTO TORRE

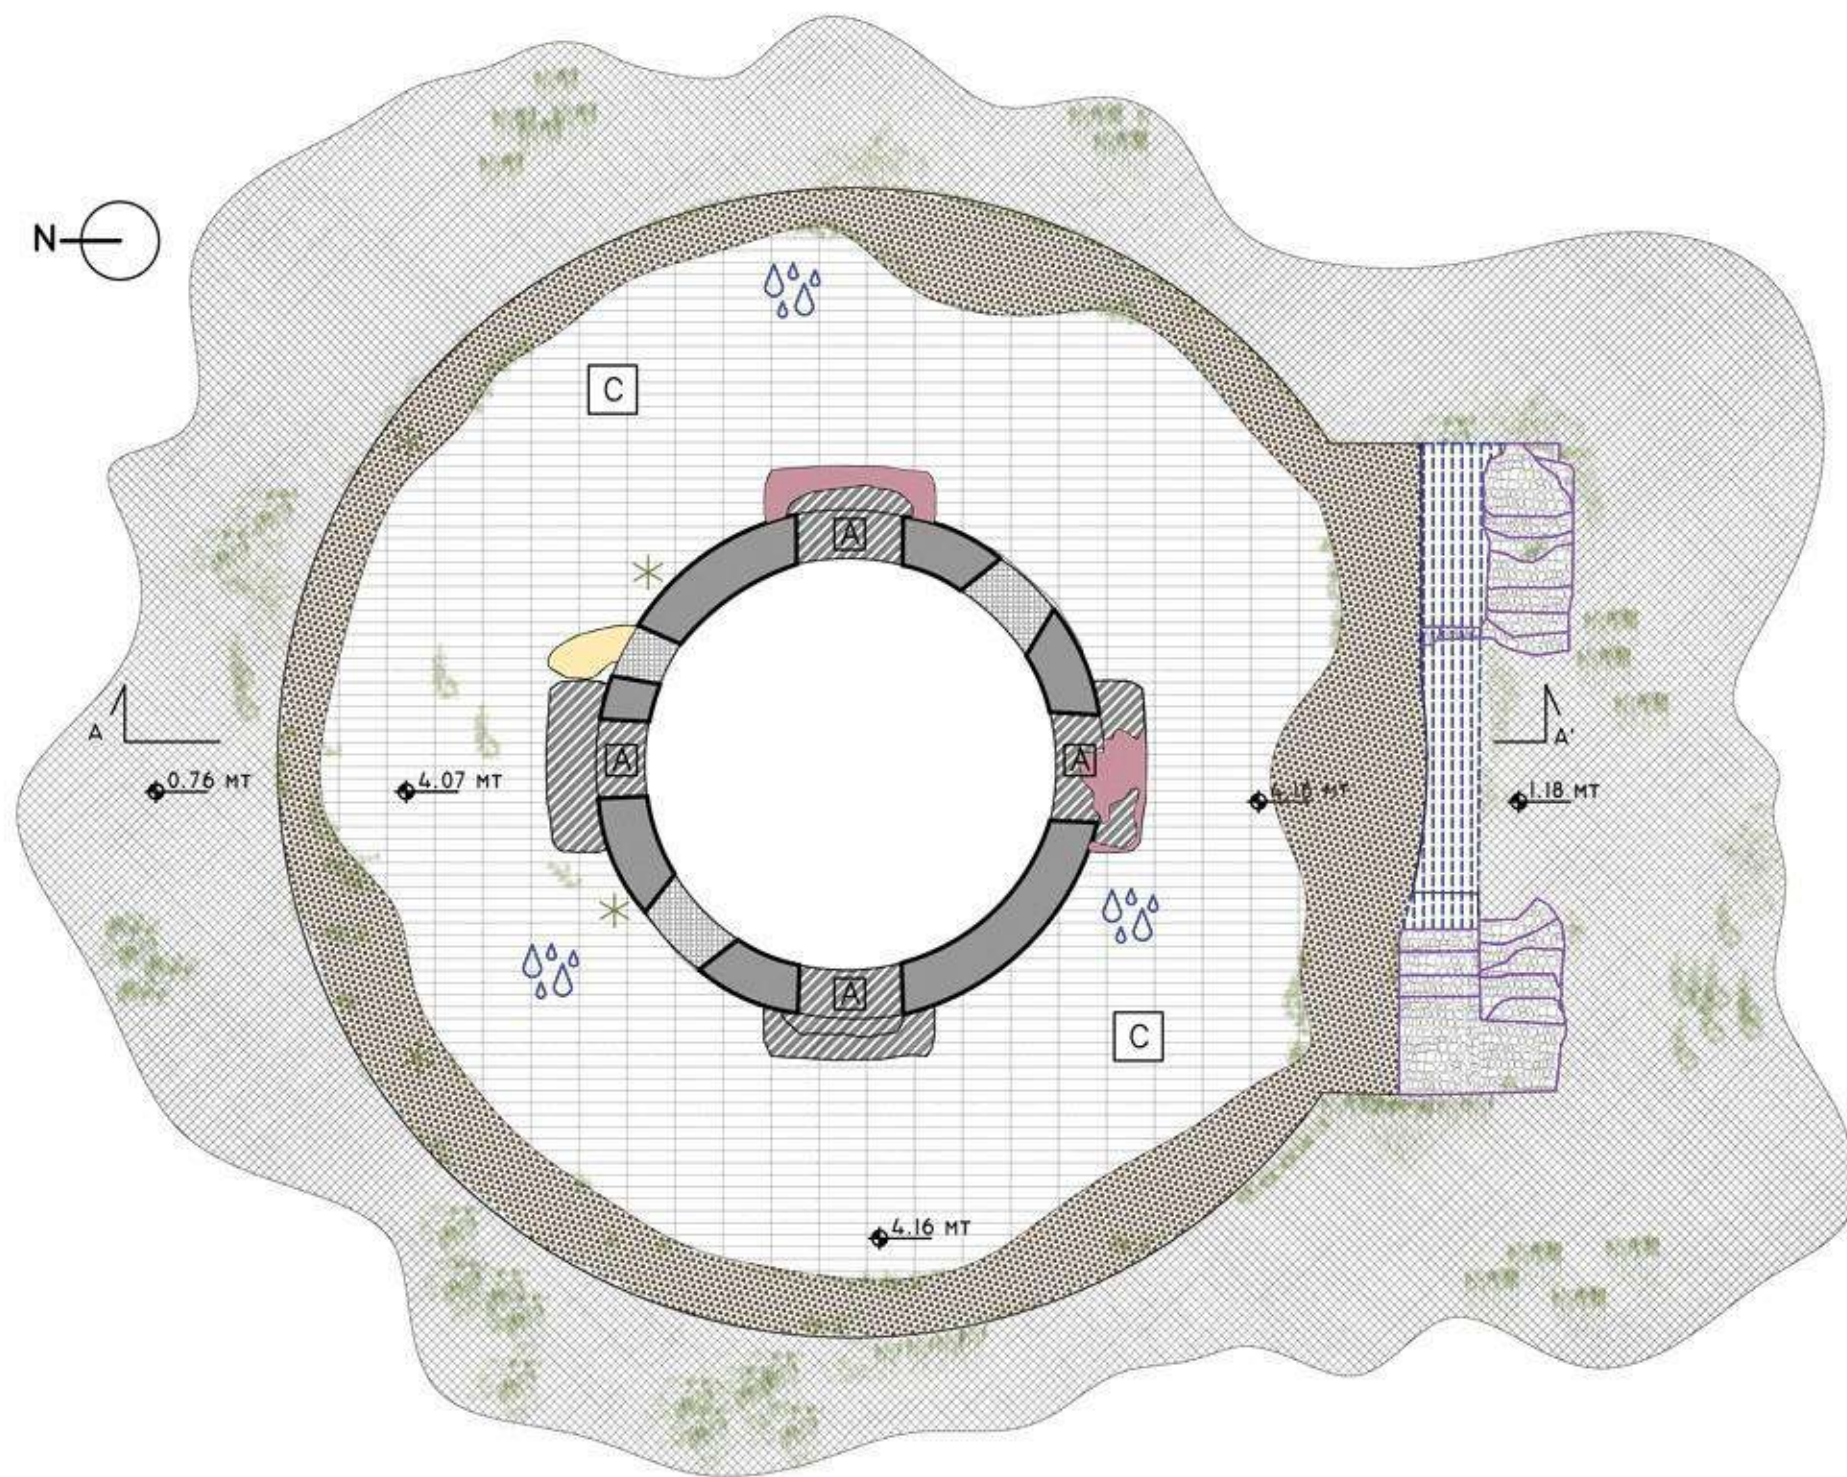
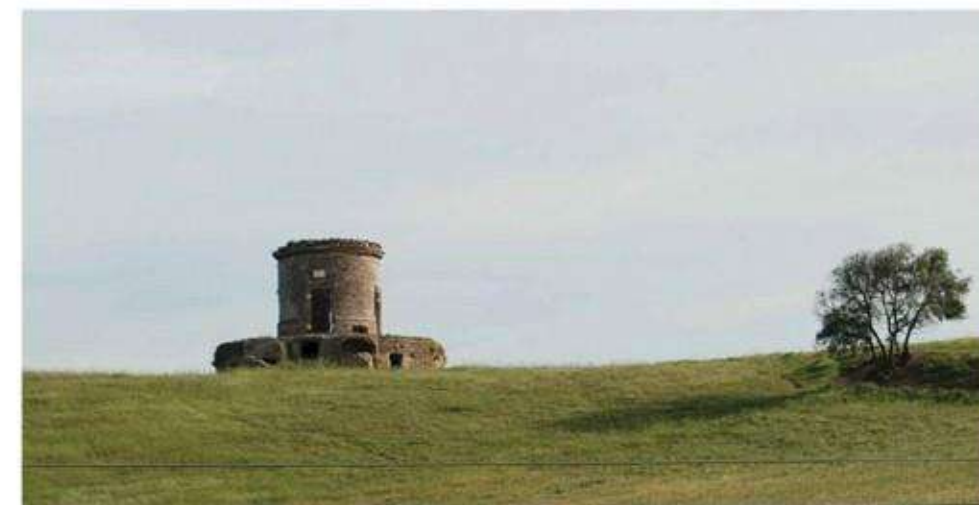
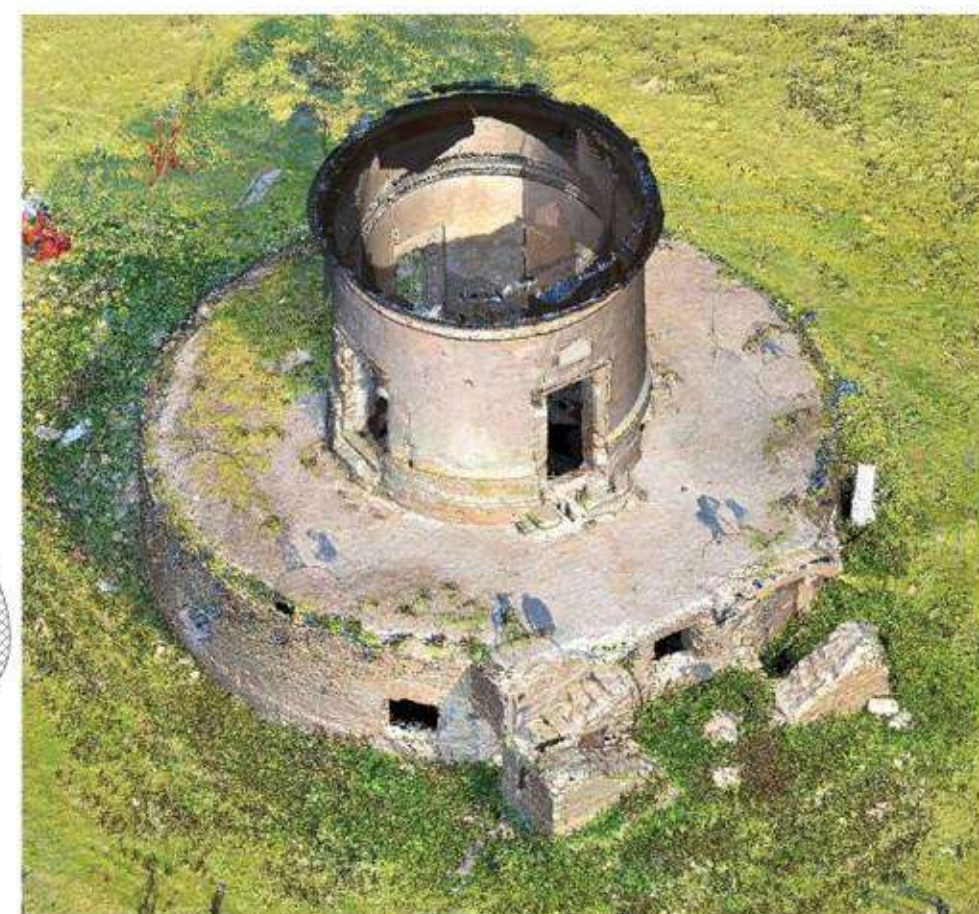
RESTITUZIONE DA RILIEVO EFFETTUATO CON TECNOLOGIA LASER SCANNER

Di seguito si riporta l'analisi del degrado in tutte le componenti del manufatto.

| Ipotesi profilo | Perdita fisionomia architettonica | Paramento murario in tufo con fenomeni di dislacco, erosione, fratturazione | Cumulo detriti | Presenza di muschi e licheni | Infisso mancante |
| Mancanza elementi architettonici | Corrosione e corrosione materiale lapideo. Perdita pellicola superficiale rivestimento | Mancanza elemento tufaceo | Vegetazione infestante | Presenza di umidità | Mancanza di pavimentazione |
| Mancanza struttura in mattoni di laterizio | Mancanza di elemento lapideo | | | | |

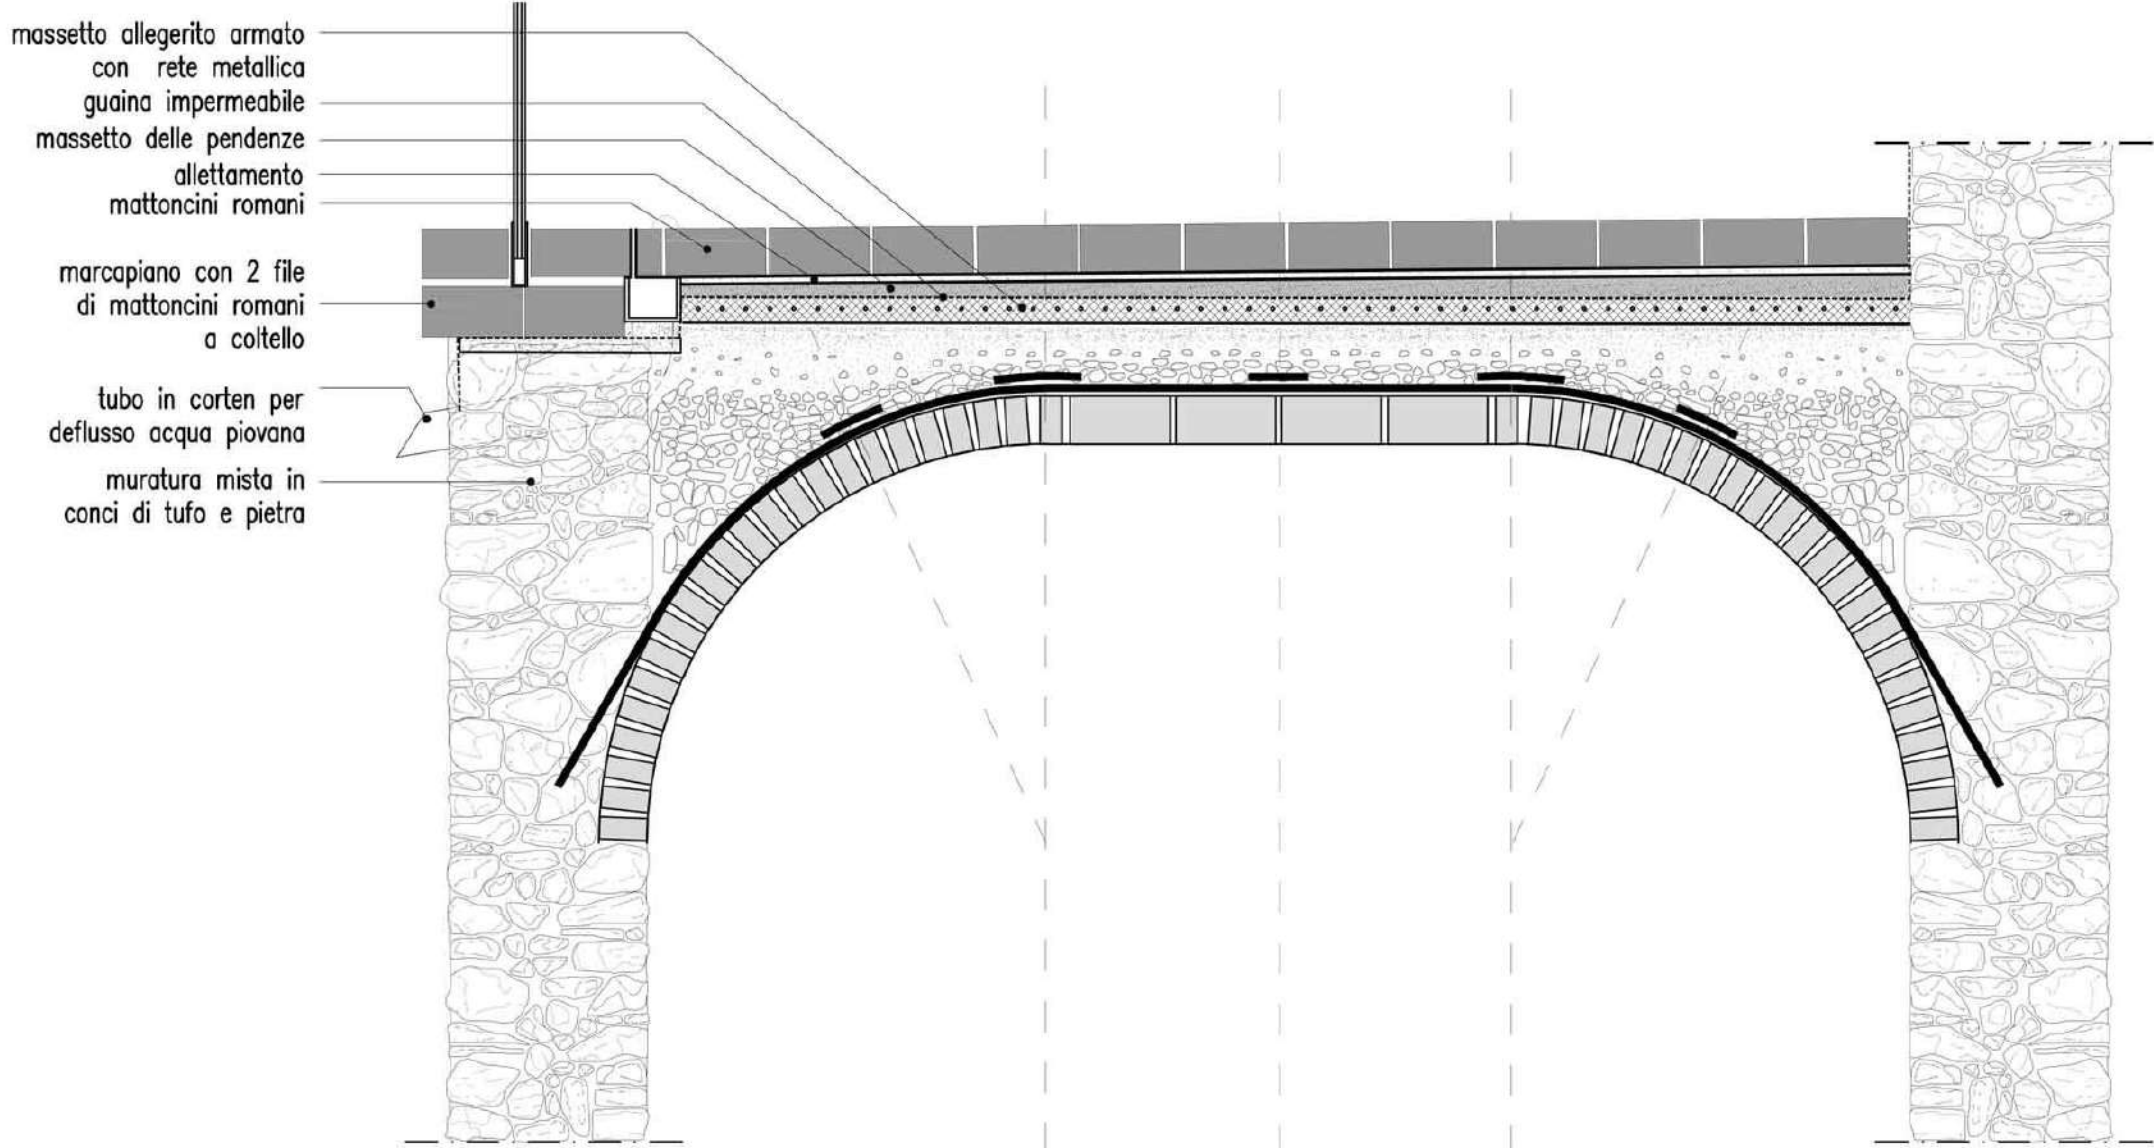
SISTEMI DI RINFORZO ALL'ESTRADOSSO CON FASCE DI GEOSTEEL G600/G1200

Sulla volta anulare sono evidenti lesioni, sia longitudinali che trasversali, con perdita puntuale di materiale, tra cui un crollo di modesta entità.

- a- *preparazione del supporto*: provvedere all'eventuale svuotamento e alleggerimento dell'estradosso della volta. Conseguente pulizia della superficie di estradosso sino alla messa a nudo degli elementi strutturali; sigillatura e rincocciatura delle lesioni presenti nella parte intradossale e con molta probabilità estradossale, con scaglie di materiale idoneo e impiego di malta compatibile a quella esistente, in modo da ripristinare la continuità strutturale ed estetica. Soffiatura conclusiva della volta mediante aria compressa e successiva aspirazione dei detriti.

- b- *realizzazione del rinforzo armato*: dopo aver bagnato le superfici a rifiuto, si posa un primo strato di rinforzo, con spessore di circa 1 cm, di malta premiscelata minerale eco- compatibile ad alta duttilità. Prima del suo indurimento, si procede con l'applicazione di rete in fibra di vetro che verrà risvoltata e fissata sul paramento murario verticale. Si realizza una traccia orizzontale di alloggiamento sulle murature perimetrali in cui risvoltare la rete ed inserire un tondino di bloccaggio; e successiva risarcitura della traccia. Ad indurimento del primo strato di intonaco, si procederà alla pulizia dello stesso eliminando qualsiasi residuo di polvere e altre sostanze contaminanti con aria compressa e bagnatura della superficie, quindi effettuare gli strati successivi fino a riempire tutte le cavità presenti, inglobando la rete di fibra. Terminata l'applicazione si procederà alla staggiatura e alla rifinitura con frattazzo di spugna, curando la stagionatura umida delle superfici per almeno 24 ore.
