**ANALISI SULLO STATO DI CONSERVAZIONE
DEL CASALE VACCHERIA PROSPERI/SILVESTRI**

1. Casale Vaccheria Prosperi/Silvestri

SCHEDA RIASSUNTIVA IN FASE DI RICOGNIZIONE

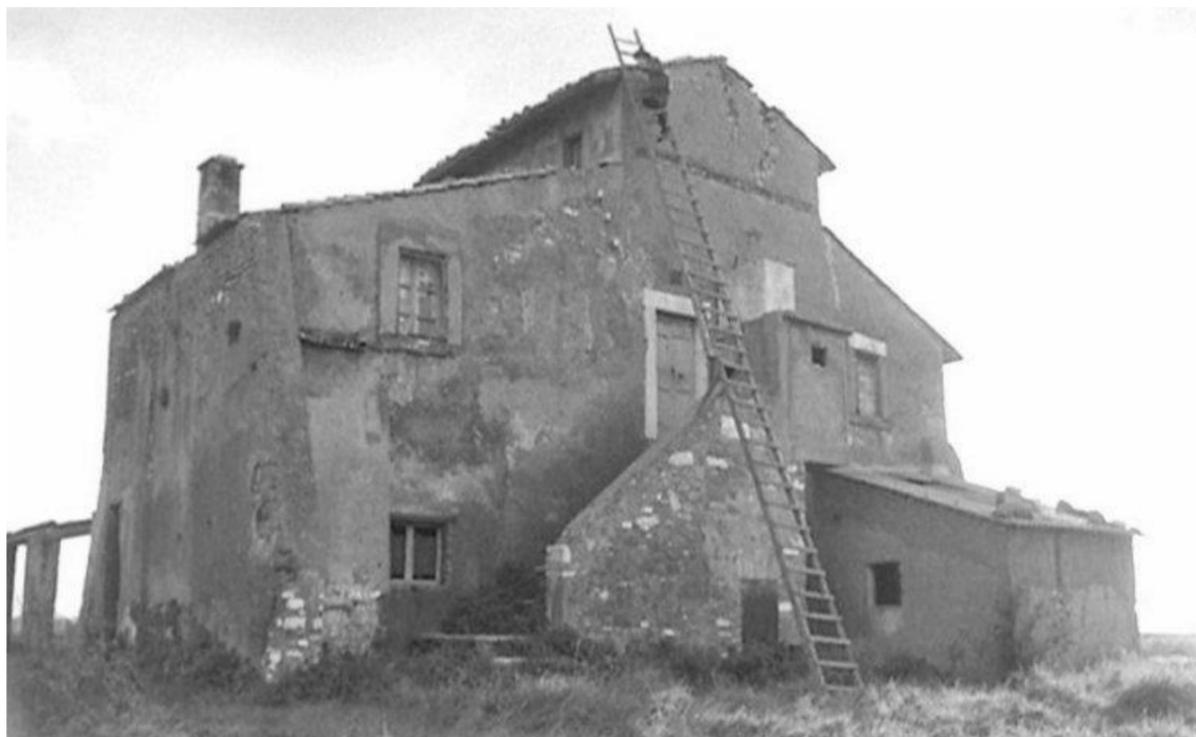
Figura 2. Foto storica del 1965

Si può assolutamente ipotizzare che la struttura della copertura era in travi e travetti di legno con manto in coppi vista l'associazione alla tipologia già accennata e l'unica foto, datata 1965, che ci mostra un edificio completo in tutte le sue parti con presenza di attività umana (dalla stessa si evince la costruzione di due corpi aggiunti in fasi successive sulla facciata principale, oggi completamente inesistenti). Nel caso dei solai, le sole tracce evidenti ad oggi sono i diversi fori, ai diversi livelli, presenti sulla struttura muraria a testimonianza di tipologia di solai in legno composto da orditura principale in travi lignee, orditura secondaria in travetti lignei, tavolato in legno, caldaia e piastrelle in cotto.
