ACCORDO DI PROGRAMMA "STAZIONE AURELIA"
REALIZZAZIONE DI PARCO PUBBLICO
E RESTAURO CONSERVATIVO DELLA TORRE RIGHETI.

6.Torre Righetti

6.5 VERIFICA DELLO STATO DI FATTO E ANALISI DELLO STATO DI DEGRADO

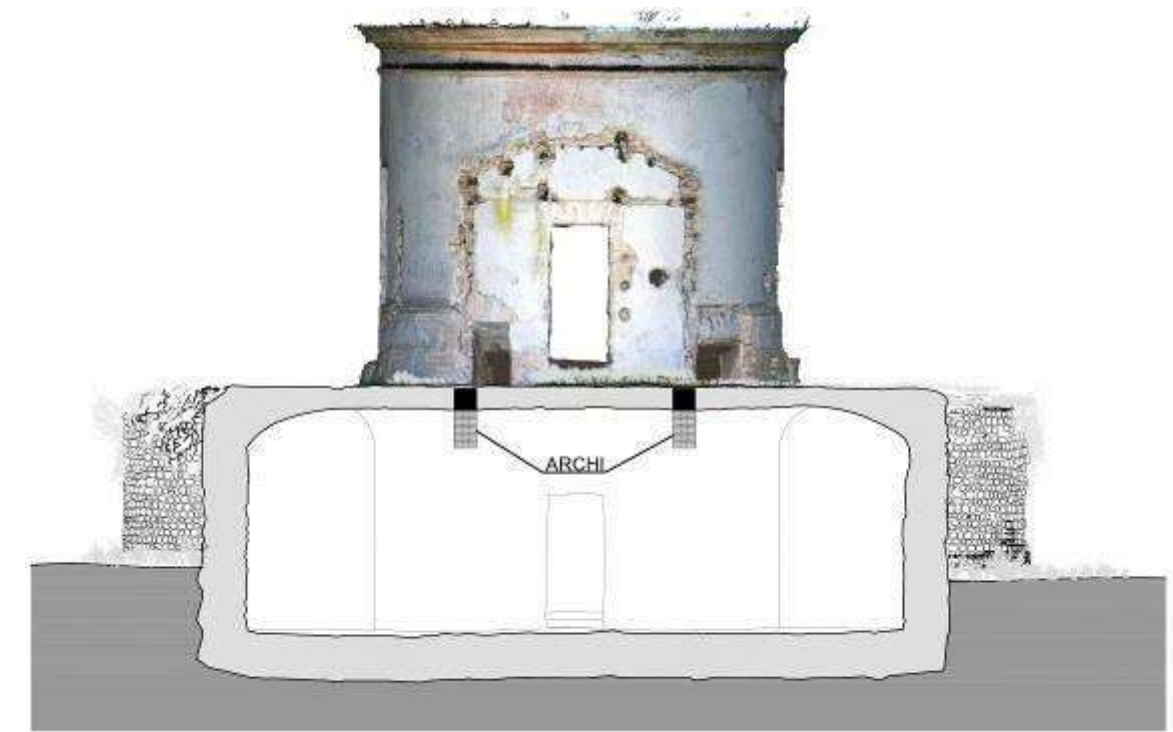
SEZIONE A-A

Non c'è nessuna traccia di pavimentazioni esterne, lo strato superficiale del piano di calpestio sull'estradosso della vecchia cisterna, è praticamente ridotto ad un insieme di terriccio (probabilmente dovuto allo sgretolamento del pavimento originario) e vegetazione infestante.

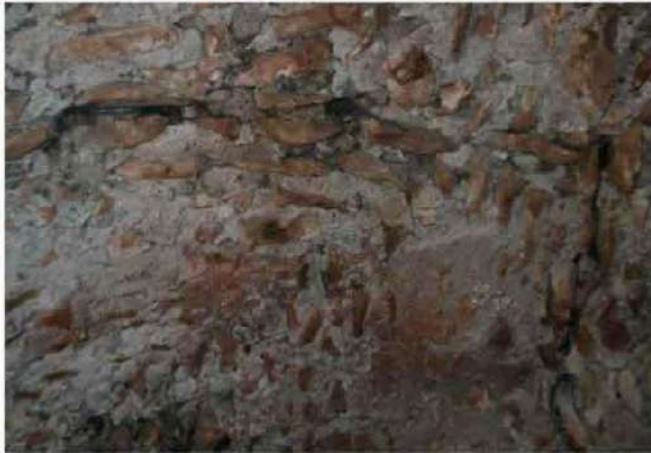
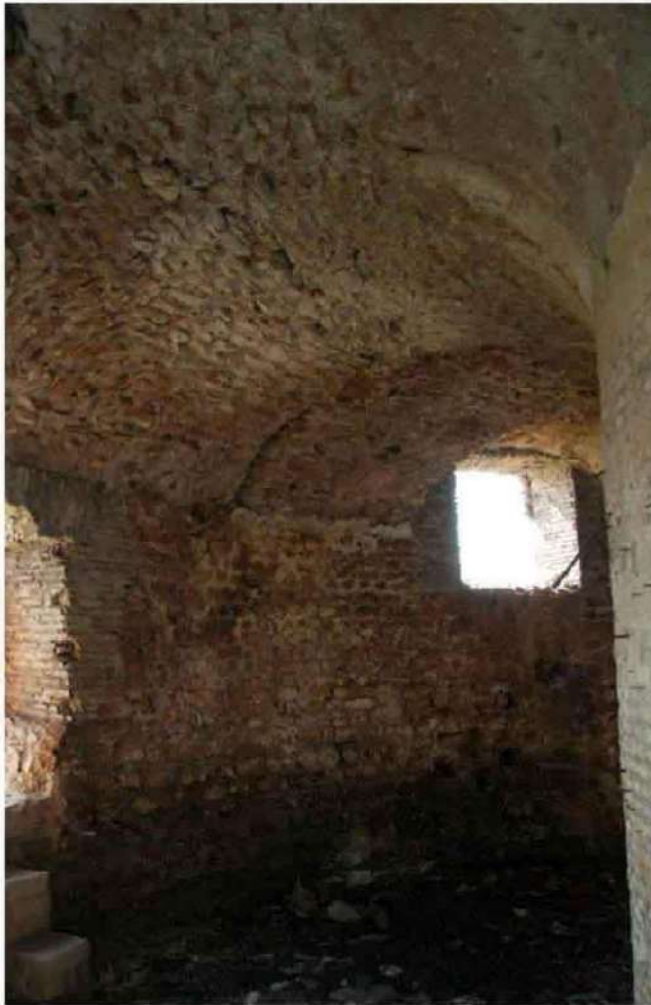
Consolidamento della volta anulare.

Sulla volta anulare sono evidenti lesioni, sia longitudinali che trasversali, con perdita puntuale di materiale, tra cui un crollo di modesta entità.

- a- *preparazione del supporto*: provvedere all'eventuale svuotamento e alleggerimento dell'estradosso della volta. Conseguente pulizia della superficie di estradosso sino alla messa a nudo degli elementi strutturali; sigillatura e rincocciatura delle lesioni presenti nella parte intradossale e con molta probabilità estradossale, con scaglie di materiale idoneo e impiego di malta compatibile a quella esistente, in modo da ripristinare la continuità strutturale ed estetica. Soffiatura conclusiva della volta mediante aria compressa e successiva aspirazione dei detriti.

- b- *realizzazione del rinforzo armato*: dopo aver bagnato le superfici a rifiuto, si posa un primo strato di rinforzo, con spessore di circa 1 cm, di malta premiscelata minerale eco- compatibile ad alta duttilità. Prima del suo indurimento, si procede con l'applicazione di rete in fibra di vetro che verrà risvoltata e fissata sul paramento murario verticale. Si realizza una traccia orizzontale di alloggiamento sulle murature perimetrali in cui risvoltare la rete ed inserire un tondino di bloccaggio; e successiva risarcitura della traccia. Ad indurimento del primo strato di intonaco, si procederà alla pulizia dello stesso eliminando qualsiasi residuo di polvere e altre sostanze contaminanti con aria compressa e bagnatura della superficie, quindi effettuare gli strati successivi fino a riempire tutte le cavità presenti, inglobando la rete di fibra. Terminata l'applicazione si procederà alla staggiatura e alla rifinitura con frattazzo di spugna, curando la stagionatura umida delle superfici per almeno 24 ore.
